공사명: 교보생명 교보타워 외벽타일 보수 공사

# 공사 사진첩

교보생명교보타워 외벽타일 보수 공사

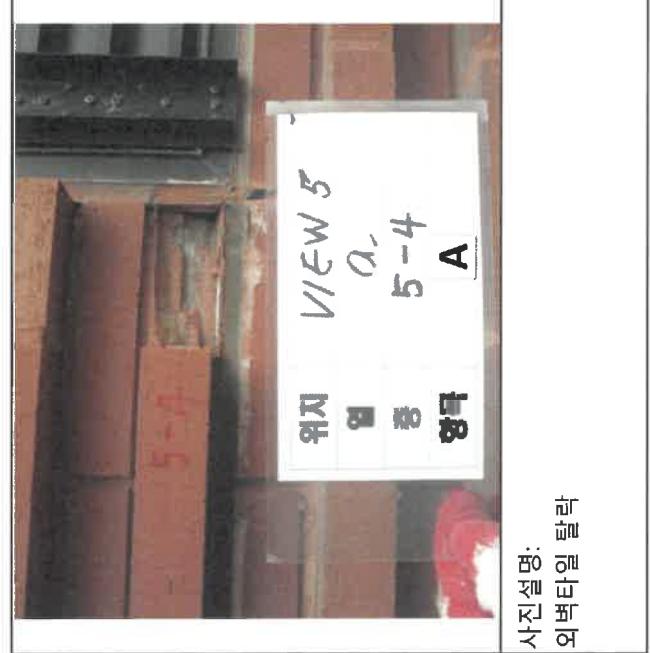
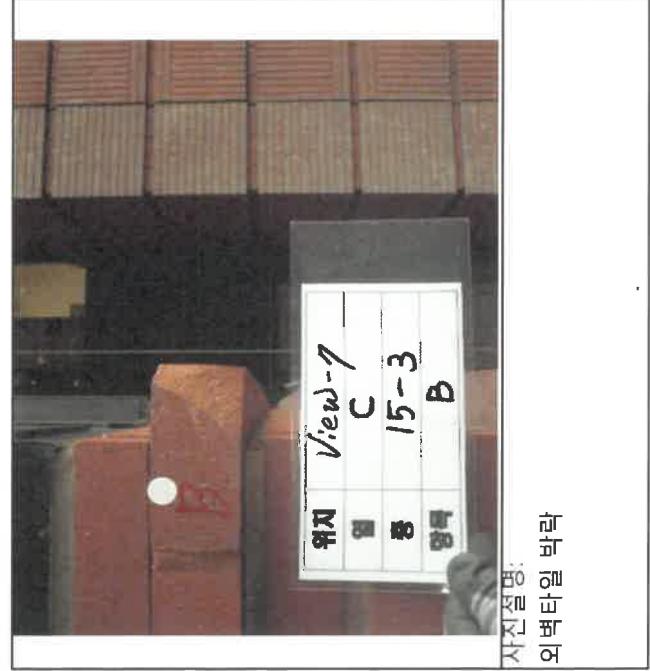
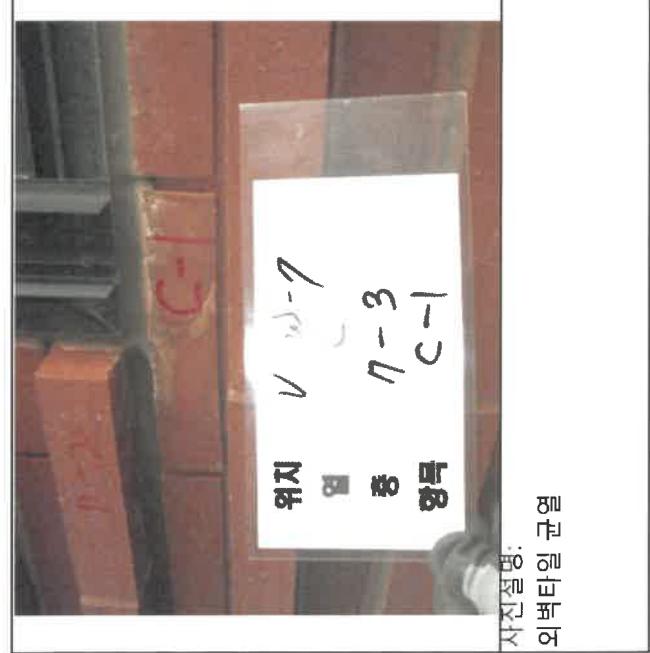
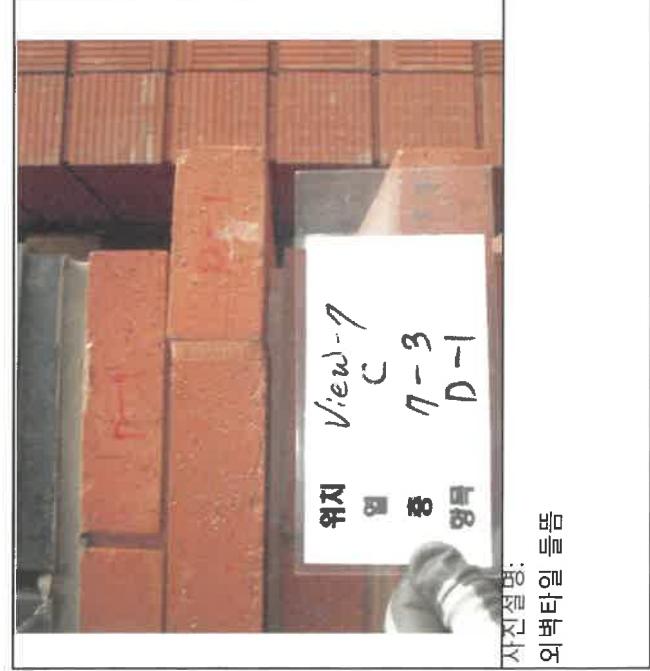
2021년 교보타워 4~19층 동 간 연결부분 외벽타일 조사진단결과에 대한 후속 조치 공사  
교보타워 외벽타일 탈락 및 박락, 균열, 틀뜸 등 불량타일에 대한 보수 공사  
외벽마감재의 안전성 확보 및 안전사고 사전 예방으로 대외적 이미지 제고
